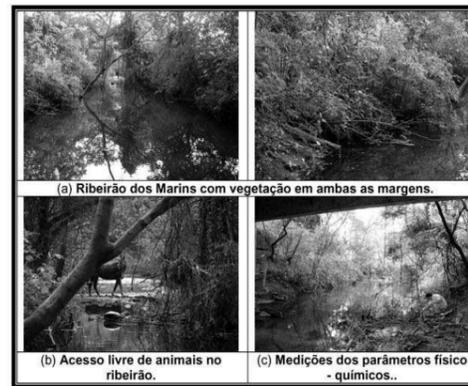
O ponto 01 é referente a visita realizada ao Ribeirão dos Marins, próximo ao bairro glebas Califórnia (Piracicaba). Nota-se que nesse ponto o curso d'água apresenta uma largura de aproximadamente 7,60 metros, devido a uma ponte construída sobre ele. Ele apresenta vegetação em ambas as margens, composta por espécies pioneiras e herbáceas de grande porte, mas encontra-se inserida numa faixa inferior a estabelecida na legislação (30 metros). Observa-se também o livre acesso de animais nesse curso d'água, que juntamente com a falta de vegetação preservada no curso d'água, tornam as margens do mesmo mais suscetível a erosão. Outra observação feita foi a elevada concentração de sedimentos depositados no interior do leito arenoso desse curso d'água. Em medições realizadas no momento da visita, utilizando dois equipamentos portáteis da HANNA, modelos HI 98129 e HI 9146, observou-se que a água desse ponto apresenta condutividade elétrica de 390,0 µS/cm, pH igual a 4,47, oxigênio dissolvido de 2,74 mg/L e a temperatura da água estava em 16,8 °C.

Figura 5.163. Representação fotográfica da situação atual do Ribeirão dos Marins.

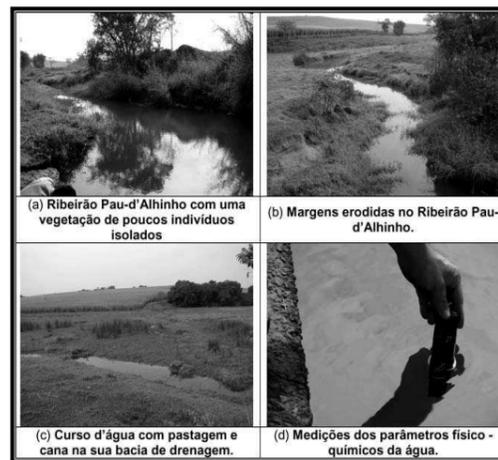
Figura 5.164. Representação fotográfica da situação atual do Ribeirão Pau-d'Alinho.

O ponto 02 é referente a visita realizada ao Ribeirão Pau-d'Alinho. Nota-se que nesse ponto o curso d'água apresenta uma largura de aproximadamente 6,90 metros, devido a uma ponte construída sobre ele na estrada do paredão vermelho, posteriormente a essa ponte o curso d'água estreita e volta a apresentar suas dimensões naturais (inferior a 2,0 metros). Esse ribeirão não apresenta vegetação preservada em suas margens, encontrando-se apenas indivíduos isolados na mesma. Suas margens são predominantemente ocupadas por pastagem, com o gado tendo livre acesso ao curso d'água, propiciando erosões. Observa-se que a bacia de drenagem desse curso d'água também apresenta áreas cultivadas com cana-de-açúcar. Em medições realizadas no momento da visita, utilizando dois equipamentos portáteis da HANNA, modelos HI 98129 e HI 9146, observou-se que a água desse ponto apresenta condutividade elétrica de 216,0 µS/cm, pH igual a 5,6, oxigênio dissolvido de 6,15 mg/L e a temperatura da água estava em 17 °C.

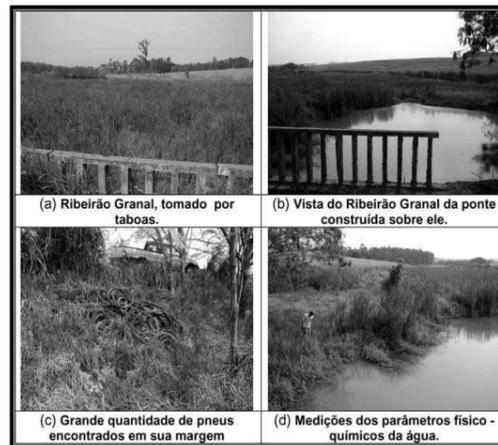
Figura 5.165. Representação fotográfica da situação atual do Ribeirão Granal.

O ponto 03 é referente a visita realizada ao Ribeirão Granal. Nota-se que nesse ponto o curso d'água apresenta uma largura de aproximadamente 9,80 metros, devido a uma ponte construída sobre ele na estrada do paredão vermelho, posteriormente a essa ponte o curso d'água estreita e volta a apresentar suas dimensões naturais (inferior a 2,0 metros). Esse ribeirão não apresenta vegetação preservada em suas margens, que são predominantemente ocupadas por taboas. Observa-se que a bacia de drenagem desse curso d'água é ocupada por cana-de-açúcar e em alguns pontos foram encontrados diversos tipos de lixo, dentre eles pneus. Em medições realizadas no momento da visita, utilizando dois equipamentos portáteis da HANNA, modelos HI 98129 e HI 9146, observou-se que a água desse ponto apresenta condutividade elétrica de 105,0 µS/cm, pH igual a 5,63, oxigênio dissolvido de 3,80 mg/L e a temperatura da água estava em 17,5 °C.

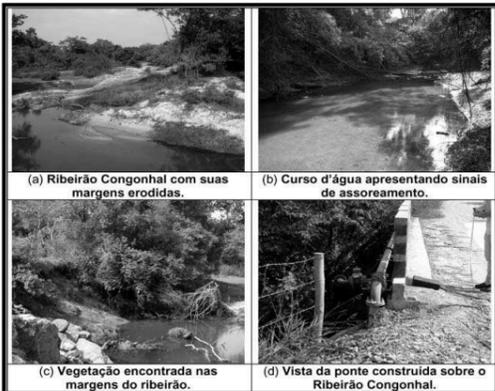
Figura 5.166. Representação fotográfica da situação atual do Ribeirão Congonhal.

O ponto 04 é referente a visita realizada ao Ribeirão Congonhal. Nota-se que nesse ponto o curso d'água apresenta uma largura de aproximadamente 13,5 metros e encontra-se assoreado. Esse ribeirão apresenta vegetação em ambas as margens, composta por espécies pioneiras e herbáceas de grande porte, porém as margens estão desprotegidas e erodidas. Essa vegetação encontra-se em estado degradado de conservação e está inserida numa faixa inferior a estabelecida na legislação (30 metros). Observa-se que a bacia de drenagem desse curso d'água é composta por pastagem, com o gado tendo livre acesso ao curso d'água (propiciando erosões) e por residências. Em medições realizadas no momento da visita, utilizando dois equipamentos portáteis da HANNA, modelos HI 98129 e HI 9146, observou-se que a água desse ponto apresenta condutividade elétrica de 132,0 µS/cm, pH igual a 5,92, oxigênio dissolvido de 7,30 mg/L e a temperatura da água estava em 17,7 °C.

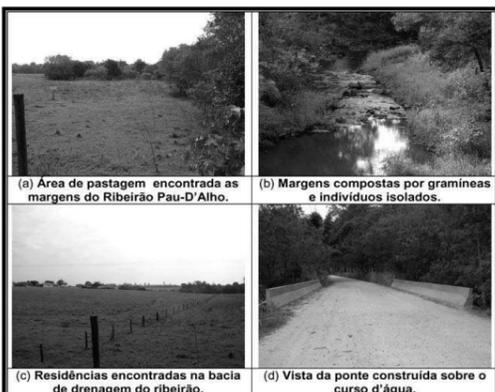
O ponto 05 é referente a visita realizada ao Ribeirão Pau-D'Alho. Nota-se que nesse ponto o curso d'água apresenta uma largura de aproximadamente 5,0 metros. Esse ribeirão não apresenta vegetação preservada em suas margens, sendo encontrados apenas gramíneas e indivíduos isolados, principalmente leucenas. Suas margens são predominantemente ocupadas por pastagem, com o gado tendo livre acesso ao curso d'água, propiciando eventos erosivos. Outra observação feita foi a elevada concentração de sedimentos depositados no interior do leito arenoso desse curso d'água. Em medições realizadas no momento da visita, utilizando dois equipamentos portáteis da HANNA, modelos HI 98129 e HI 9146, observou-se que a água desse ponto apresenta condutividade elétrica de 80,0 µS/cm, pH igual a 6,76, oxigênio dissolvido de 6,76 mg/L e a temperatura da água estava em 16,6 °C.

Figura 5.167. Representação fotográfica da situação atual do Ribeirão Pau-D'Alho.

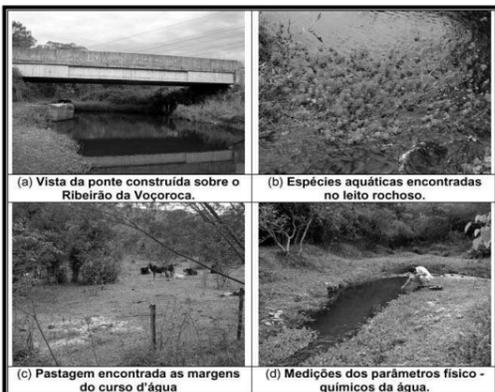
O ponto 06 é referente a visita realizada ao Ribeirão da Voçoroca. Nota-se que nesse ponto o curso d'água apresenta uma largura de aproximadamente 11,0 metros, devido a uma ponte construída sobre ele na estrada do paredão vermelho, posteriormente a essa ponte o curso d'água é estreito e volta a apresentar suas dimensões naturais (aproximadamente 2,0 metros). Esse ribeirão não apresenta vegetação preservada em toda sua margem, sendo encontrados apenas gramíneas e indivíduos isolados (principalmente de leucenas), já no curso d'água são encontradas espécies aquáticas. Suas margens são predominantemente ocupadas por pastagem, com o gado tendo livre acesso ao curso d'água, propiciando eventos erosivos. Em medições realizadas no momento da visita, utilizando dois equipamentos portáteis da HANNA, modelos HI 98129 e HI 9146, observou-se que a água desse ponto apresenta condutividade elétrica de 32,0 µS/cm, pH igual a 6,37, oxigênio dissolvido de 7,34 mg/L e a temperatura da água estava em 18,8 °C.

Figura 5.168. Representação fotográfica da situação atual do Ribeirão da Voçoroca.

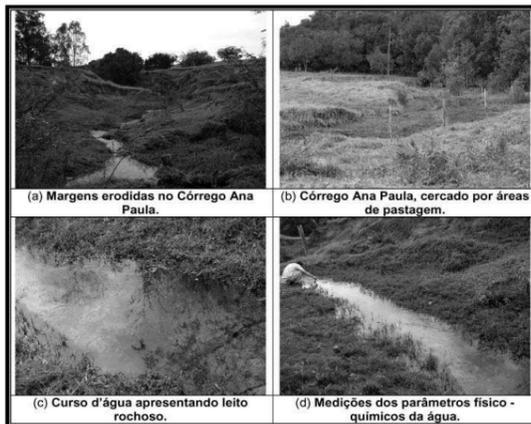
Figura 5.169. Representação fotográfica da situação do Córrego Ana Paula.

O ponto 07 é referente a visita realizada ao Córrego Ana Paula. Nota-se que nesse ponto o curso d'água apresenta uma largura que varia de 1,0 a 3,0 metros. Esse córrego não apresenta vegetação preservada em toda sua margem, sendo encontrados apenas gramíneas de pequeno porte e indivíduos isolados. Suas margens são predominantemente ocupadas por pastagem, com o gado tendo livre acesso ao curso d'água, propiciando eventos erosivos. Foi observado também que o leito desse curso d'água é composto por rochas. Em medições realizadas no momento da visita, utilizando dois equipamentos portáteis da HANNA, modelos HI 98129 e HI 9146, observou-se que a água desse ponto apresenta condutividade elétrica de 3,0 µS/cm, pH igual a 6,0, oxigênio dissolvido de 7,04 mg/L e a temperatura da água estava em 20,9 °C.

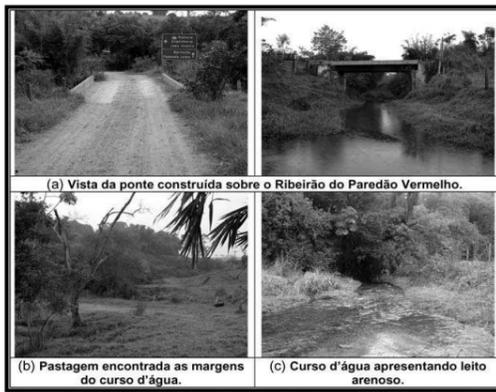
O ponto 08 é referente a visita realizada ao Ribeirão do Paredão Vermelho. Nota-se que nesse ponto o curso d'água apresenta uma largura de aproximadamente 5,0 metros, devido a uma ponte construída sobre ele, posteriormente a essa ponte o curso d'água é estreito e volta a apresentar suas dimensões naturais (inferior a 2,0 metros). Esse ribeirão não apresenta vegetação preservada em toda sua margem, sendo encontrados apenas gramíneas e indivíduos isolados, já no curso d'água são encontradas espécies aquáticas. Observa-se que a bacia de drenagem desse curso d'água é composta por pastagem, com o gado tendo livre acesso ao curso d'água (propiciando erosões) e por residências. Em medições realizadas no momento da visita, utilizando dois equipamentos portáteis da HANNA, modelos HI 98129 e HI 9146, observou-se que a água desse ponto apresenta condutividade elétrica de 24,0 µS/cm, pH igual a 6,23, oxigênio dissolvido de 6,93 mg/L e a temperatura da água estava em 18,4 °C.

Figura 5.170. Representação fotográfica da situação atual do Ribeirão do Paredão Vermelho.

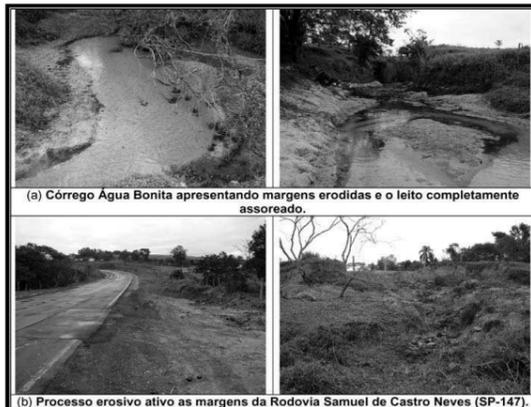
Figura 5.171. Representação fotográfica da situação atual do Córrego Água Bonita.

O ponto 09 é referente a visita realizada ao Córrego Água Bonita. Nota-se que nesse ponto o curso d'água apresenta uma largura que varia de 2,0 a 3,0 metros e encontra-se completamente assoreado. Esse córrego não apresenta vegetação em suas margens, é cercado por pastagem e o gado tem livre acesso ao curso d'água, o que acaba propiciando erosões. Foi observado também, que o escoamento superficial da estrada que corta esse curso d'água (SP-147), representa um grande agente erosivo, devido aos problemas de drenagem existentes. Em medições realizadas no momento da visita, utilizando dois equipamentos portáteis da HANNA, modelos HI 98129 e HI 9146, observou-se que a água desse ponto apresenta condutividade elétrica de 137,0 µS/cm, pH igual a 6,08, oxigênio dissolvido de 8,15 mg/L e a temperatura da água estava em 16,9 °C.

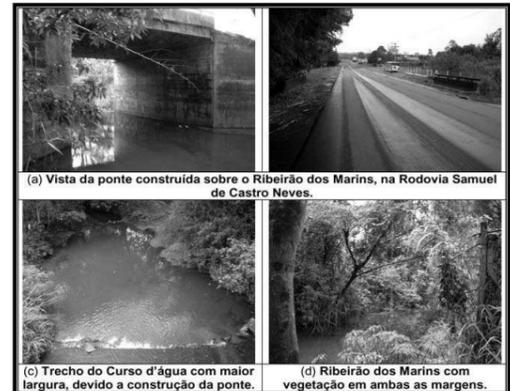
O ponto 10 é referente a visita realizada no Ribeirão dos Marins, próximo ao bairro São Jorge (Piracicaba). Nota-se que nesse ponto o curso d'água apresenta uma largura de aproximadamente 7,50 metros, devido a uma ponte construída sobre ele na Rodovia Samuel de Castro Neves, posteriormente a essa ponte o curso d'água é estreito e volta a apresentar suas dimensões naturais. Esse ribeirão apresenta vegetação em ambas as margens, composta por espécies pioneiras e herbáceas de grande porte, embora esteja inserida numa faixa inferior a estabelecida na legislação (30 metros). Esse curso d'água encontra-se próximo a área urbana do município de Piracicaba e nele foi encontrado um lançamento de esgoto. Em medições realizadas no momento da visita, utilizando dois equipamentos portáteis da HANNA, modelos HI 98129 e HI 9146, observou-se que a água desse ponto apresenta condutividade elétrica de 306,0 µS/cm, pH igual a 6,4, oxigênio dissolvido de 6,82 mg/L e a temperatura da água estava em 17,5 °C.

Figura 5.172. Representação fotográfica da situação atual do Ribeirão dos Marins.

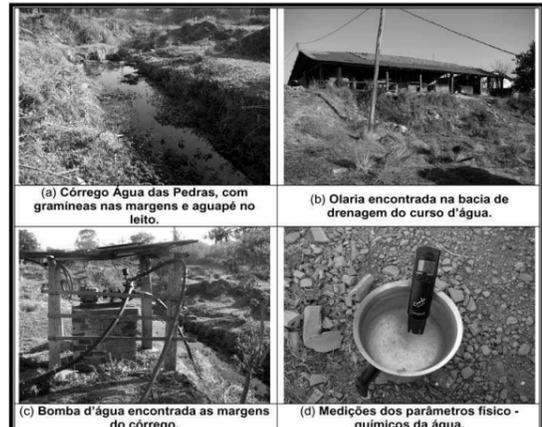
Figura 5.173. Representação fotográfica da situação atual do Córrego Água das Pedras.

O ponto 11 é referente a visita realizada ao Córrego Água das Pedras, próximo ao bairro do pau queimado (Piracicaba). Nota-se que nesse ponto o curso d'água apresenta uma largura que varia de 1,0 a 2,0 metros. Esse córrego não apresenta nenhum tipo de vegetação preservada, encontrando-se apenas gramíneas de pequeno porte e alguma vegetação do tipo aquática. Suas margens são ocupadas por pastagem, com o gado tendo livre acesso ao curso d'água (propiciando eventos erosivos) e por uma olaria. Foi observado também que nas margens desse curso d'água, encontra-se uma bomba utilizada na sucção da água desse ribeirão para o uso na olaria. Em medições realizadas no momento da visita, utilizando dois equipamentos portáteis da HANNA, modelos HI 98129 e HI 9146, observou-se que a água desse ponto apresenta condutividade elétrica de 372,0 µS/cm, pH igual a 5,10, oxigênio dissolvido de 5,63 mg/L e a temperatura da água estava em 14,8 °C.

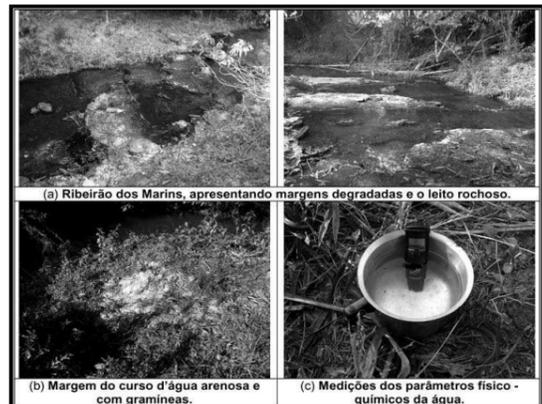
Figura 5.174. Representação fotográfica da situação atual do Ribeirão dos Marins.

O ponto 12 é referente a visita realizada ao Ribeirão dos Marins, no cruzamento do mesmo com a estrada municipal Piracicaba-Serrote. Nota-se que nesse ponto o curso d'água apresenta uma largura que varia de 2,0 a 4,0 metros. Esse ribeirão não apresenta vegetação preservada em toda sua margem, sendo encontrados apenas gramíneas de pequeno porte e indivíduos isolados de leucenas e bambus na sua margem direita. Observa-se que na bacia de drenagem desse curso d'água encontram-se diversas chácaras. Foi observado também que o leito desse curso d'água é rochoso e suas margens são arenosas. Em medições realizadas no momento da visita, utilizando dois equipamentos portáteis da HANNA, modelos HI 98129 e HI 9146, observou-se que a água desse ponto apresenta condutividade elétrica de 282,0 µS/cm, pH igual a 4,64, oxigênio dissolvido de 5,87 mg/L e a temperatura da água estava em 14,2 °C.

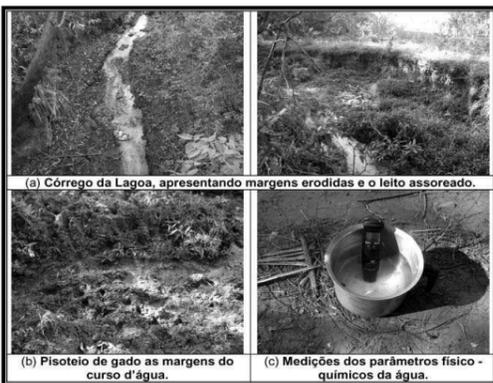
O ponto 13 é referente a visita realizada ao Córrego da Lagoa. Nota-se que nesse ponto o curso d'água apresenta uma largura que não chega a 1,0 metro. Esse córrego não apresenta vegetação preservada em toda sua margem, sendo encontrados apenas alguns indivíduos isolados de leucenas e bambus. Observa-se que a bacia de drenagem desse curso d'água é composta por pastagem, com o gado tendo livre acesso ao curso d'água (propiciando erosões). Foi observado também que o leito desse curso d'água é arenoso. Em medições realizadas no momento da visita, utilizando dois equipamentos portáteis da HANNA, modelos HI 98129 e HI 9146, observou-se que a água desse ponto apresenta condutividade elétrica de 45,0 µS/cm, pH igual a 4,78, oxigênio dissolvido de 6,22 mg/L e a temperatura da água estava em 14,4 °C.

Figura 5.175. Representação fotográfica da situação atual do Córrego da Lagoa.

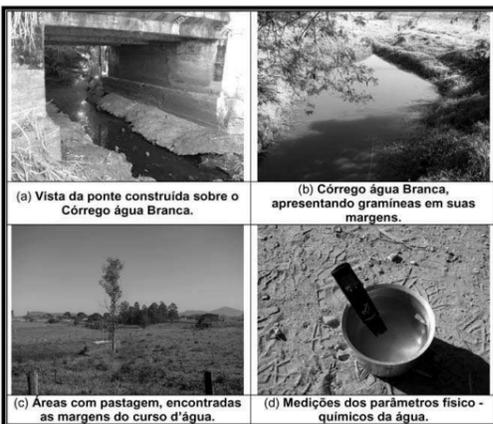
O ponto 14 é referente a visita realizada ao Córrego Água Branca. Nota-se que nesse ponto o curso d'água apresenta uma largura de aproximadamente 3,50 metros, devido a uma ponte construída sobre ele na Estrada Municipal Anhumas-Serrote, posteriormente a essa ponte o curso d'água estreita e volta a apresentar suas dimensões naturais (1,0 metro). Esse curso d'água não apresenta vegetação preservada em suas margens, encontrando-se apenas gramíneas de pequeno porte. Na margem direita desse curso d'água, encontram-se áreas de pastagem e áreas cultivadas com cana-de-açúcar, já na margem esquerda, encontram-se apenas áreas com pastagem. Em medições realizadas no momento da visita, utilizando dois equipamentos portáteis da HANNA, modelos HI 98129 e HI 9146, observou-se que a água desse ponto apresenta condutividade elétrica de 230,0 µS/cm, pH igual a 6,25, oxigênio dissolvido de 6,14 mg/L e a temperatura da água estava em 15,6 °C.

Figura 5.176. Representação fotográfica da situação atual do Córrego Água Branca.

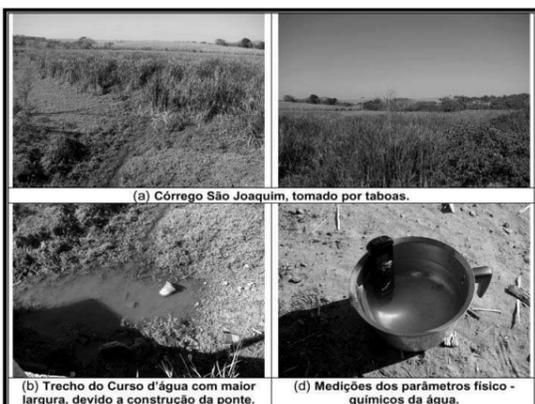
Figura 5.177. Representação fotográfica da situação atual do Córrego São Joaquim.

O ponto 15 é referente a visita realizada ao Córrego São Joaquim. Nota-se que nesse ponto o curso d'água apresenta uma largura de aproximadamente 2,0 metros, devido a uma ponte construída sobre ele na Estrada Municipal Anhumas-Serrote, posteriormente a essa ponte o curso d'água estreita e volta a apresentar suas dimensões naturais (inferior a 1,0 metro). Esse curso d'água encontra-se tomado pela vegetação do tipo aquática, composta por taboas. Notou-se que nesse trecho o ribeirão apresenta uma vazão d'água muito baixa. Foi observado também que a bacia de drenagem desse curso d'água é composta praticamente por áreas cultivadas com cana-de-açúcar. Em medições realizadas no momento da visita, utilizando dois equipamentos portáteis da HANNA, modelos HI 98129 e HI 9146, observou-se que a água desse ponto apresenta condutividade elétrica de 383,0 µS/cm, pH igual a 5,54, oxigênio dissolvido de 2,51 mg/L e a temperatura da água estava em 14,9 °C.

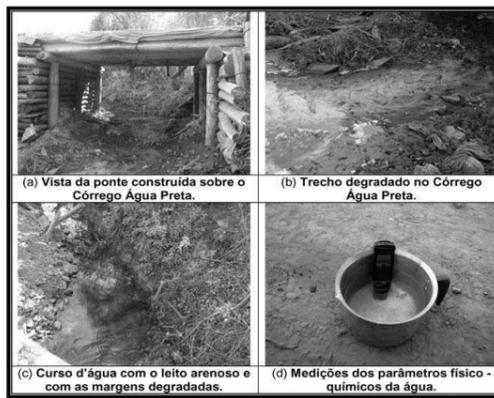
Figura 5.178. Representação fotográfica da situação atual do Córrego Água Preta.

O ponto 16 é referente a visita realizada ao Córrego Água Preta. Nota-se que nesse ponto o curso d'água apresenta uma largura de aproximadamente 2,5 metros, devido a uma ponte construída sobre ele numa vicinal que cruza com a Estrada Municipal Anhumas-Serrote. Esse curso d'água apresenta vegetação em ambas as margens, mesmo assim, encontra-se numa faixa inferior a estabelecida na legislação (30 metros). Observa-se que a área próxima da ponte está degradada, podendo ter sido provocada por obras recentes de reestruturação da mesma. Também foi observado que a bacia de drenagem desse curso d'água é composta praticamente por áreas cultivadas com cana-de-açúcar, nota-se também que o leito desse curso d'água é arenoso. Em medições realizadas no momento da visita, utilizando dois equipamentos portáteis da HANNA, modelos HI 98129 e HI 9146, observou-se que a água desse ponto apresenta condutividade elétrica de 60,0 µS/cm, pH igual a 6,06, oxigênio dissolvido de 7,04 mg/L e a temperatura da água estava em 15,3 °C.

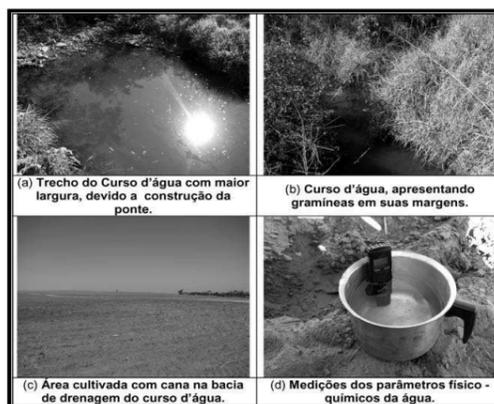
O ponto 17 é referente a visita realizada ao Córrego Água do Cardoso. Nota-se que nesse ponto o curso d'água apresenta uma largura de aproximadamente 4,5 metros, devido a uma ponte construída sobre ele na Estrada Municipal Anhumas-Serrote, posteriormente a essa ponte o curso d'água estreita e volta a apresentar suas dimensões naturais. Ele apresenta vegetação em ambas as margens, mesmo assim, encontra-se numa faixa inferior a estabelecida na legislação (30 metros). Observa-se que a bacia de drenagem desse curso d'água é composta praticamente por áreas cultivadas com cana-de-açúcar, notou-se também que o leito desse curso d'água é arenoso. Em medições realizadas no momento da visita, utilizando dois equipamentos portáteis da HANNA, modelos HI 98129 e HI 9146, observou-se que a água desse ponto apresenta condutividade elétrica de 125,0 µS/cm, pH igual a 5,75, oxigênio dissolvido de 5,30 mg/L e a temperatura da água estava em 19,5 °C.

Figura 5.179. Representação fotográfica da situação do Córrego Água do Cardoso.

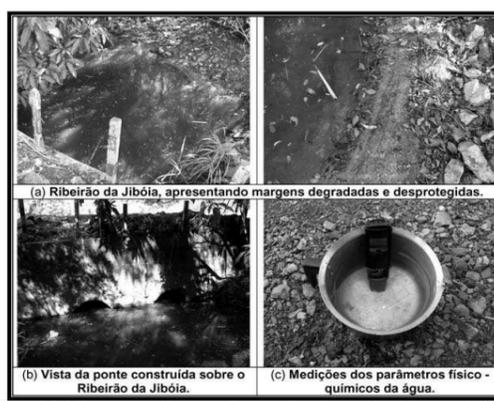
O ponto 18 é referente a visita realizada no Ribeirão da Jibóia que está distando aproximadamente 4,0 km do bairro de Anhumas. Nota-se que nesse ponto o curso d'água apresenta uma largura de aproximadamente 2,5 metros, devido a uma ponte construída sobre ele na Estrada Municipal Anhumas-Serrote, posteriormente a essa ponte o curso d'água estreita e volta a apresentar suas dimensões naturais. Ele apresenta vegetação em ambas as margens, mesmo assim, encontra-se numa faixa inferior a estabelecida na legislação (30 metros). Observa-se que a bacia de drenagem desse curso d'água é composta praticamente por áreas cultivadas com cana-de-açúcar, notou-se também que o leito desse curso d'água é arenoso. Em medições realizadas no momento da visita, utilizando dois equipamentos portáteis da HANNA, modelos HI 98129 e HI 9146, observou-se que a água desse ponto apresenta condutividade elétrica de 106,0 µS/cm, pH igual a 6,63, oxigênio dissolvido de 5,62 mg/L e a temperatura da água estava em 17,5 °C.

Figura 5.180. Representação fotográfica da situação atual do Ribeirão da Jibóia.

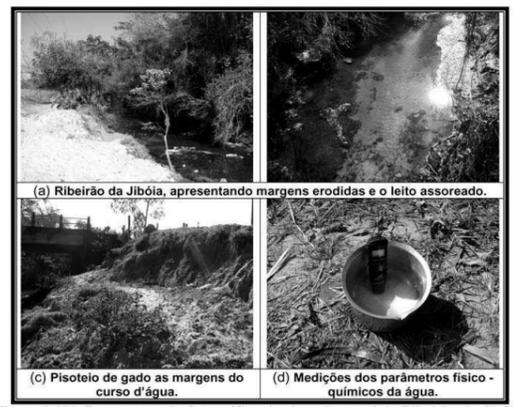
Figura 5.181. Representação fotográfica da situação atual do Ribeirão da Jibóia.

O ponto 19 é referente a visita realizada no Ribeirão da Jibóia que está distando aproximadamente 2,0 km do bairro de Anhumas. Nota-se que nesse ponto o curso d'água apresenta uma largura que varia de 2,0 a 4,0 metros e encontra-se assoreado. Esse ribeirão apresenta vegetação apenas na sua margem direita, enquanto a margem esquerda encontra-se desprotegida. Essa vegetação encontra-se em estado degradado de conservação e está inserida numa faixa inferior a estabelecida na legislação (30 metros). Observa-se que a bacia de drenagem desse curso d'água é composta por pastagem (com o gado tendo livre acesso ao curso d'água), por cana-de-açúcar e por algumas residências. Em medições realizadas no momento da visita, utilizando dois equipamentos portáteis da HANNA, modelos HI 98129 e HI 9146, observou-se que a água desse ponto apresenta condutividade elétrica de 121,0 µS/cm, pH igual a 7,01, oxigênio dissolvido de 6,82 mg/L e a temperatura da água estava em 17,7 °C.

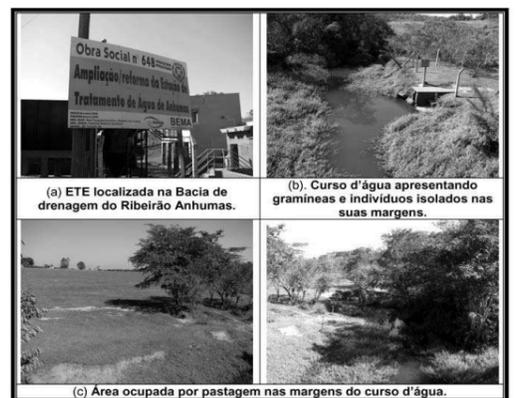
Figura 5.182. Representação fotográfica da situação atual do Ribeirão das Anhumas.

O ponto 20 é referente a visita realizada ao Ribeirão das Anhumas. Nota-se que nesse ponto o curso d'água apresenta uma largura que varia de 1,5 a 4,0 metros. Esse ribeirão apresenta vegetação em ambas as margens, porém encontra-se em estado degradado de conservação e está inserida numa faixa inferior a estabelecida na legislação (30 metros). Nota-se que esse curso d'água recebe a água tratada pela ETE (estação de tratamento de esgoto de Anhumas). Observa-se que a bacia de drenagem desse curso d'água é composta por pastagem, onde o gado tem livre acesso ao curso d'água, propiciando a ocorrência de eventos erosivos. Em medições realizadas no momento da visita, utilizando dois equipamentos portáteis da HANNA, modelos HI 98129 e HI 9146, observou-se que a água desse ponto apresenta condutividade elétrica de 26,0 µS/cm, pH igual a 7,34, oxigênio dissolvido de 6,33 mg/L e a temperatura da água estava em 21,0 °C.

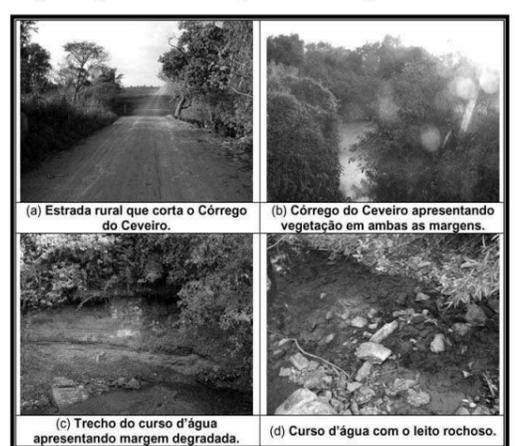
O ponto 21 é referente a visita realizada ao Córrego do Ceveiro. Nota-se que nesse ponto o curso d'água apresenta uma largura de aproximadamente 2,0 metros. Ele apresenta vegetação em ambas as margens, mesmo assim, encontra-se numa faixa inferior a estabelecida na legislação (30 metros). Observa-se que a bacia de drenagem desse curso d'água é composta praticamente por áreas cultivadas com cana-de-açúcar, notou-se também que o leito desse curso d'água é rochoso. Em medições realizadas no momento da visita, utilizando dois equipamentos portáteis da HANNA, modelos HI 98129 e HI 9146, observou-se que a água desse ponto apresenta condutividade elétrica de 472,0 µS/cm, pH igual a 7,8, oxigênio dissolvido de 2,85 mg/L e a temperatura da água estava em 16,6 °C.

Figura 5.183. Representação fotográfica da situação atual do Córrego do Ceveiro.

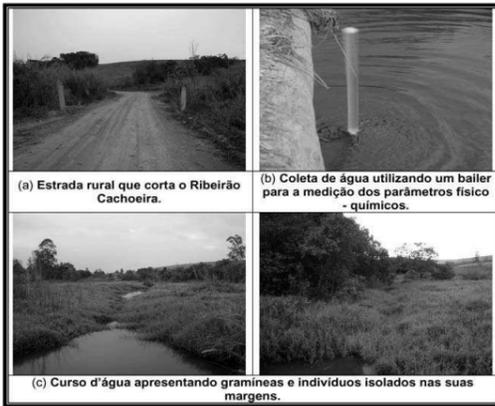
O ponto 22 é referente a visita realizada ao Ribeirão Cachoeira que encontra-se a aproximadamente 2,4 Km do Condomínio Colinas do Piracicaba, na Rodovia Geraldo de Barros (SP-304). Nota-se que nesse ponto o curso d'água apresenta uma largura de aproximadamente 4,0 metros, devido a uma ponte construída sobre ele. Observa-se a predominância de gramíneas nas margens desse curso d'água, enquanto que as espécies pioneiras são encontradas isoladamente em alguns locais. Observa-se também que a bacia de drenagem desse curso d'água é composta praticamente por áreas cultivadas com cana-de-açúcar. Em medições realizadas no momento da visita, utilizando dois equipamentos portáteis da HANNA, modelos HI 98129 e HI 9146, observou-se que a água desse ponto apresenta condutividade elétrica de 73,0 µS/cm, pH igual a 7,6, oxigênio dissolvido de 3,4 mg/L e a temperatura da água estava em 15,6 °C.

Figura 5.184. Representação fotográfica da situação atual do Ribeirão Cachoeira.

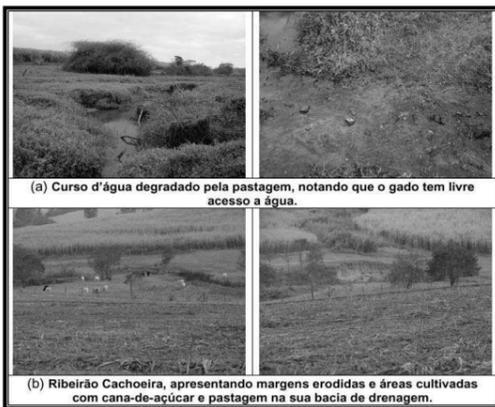
O ponto 23 é referente a visita realizada ao Ribeirão Cachoeira que encontra-se a aproximadamente 1,5 Km do Condomínio Colinas do Piracicaba, na Rodovia Geraldo de Barros (SP-304). Nota-se que nesse ponto o curso d'água apresenta uma largura que varia de 1,0 a 2,0 metros. Esse ribeirão não apresenta APP preservada, apresentando gramíneas em suas margens erodidas. Observa-se que a bacia de drenagem desse curso d'água é composta por pastagem, onde o gado tem livre acesso ao curso d'água, propiciando a ocorrência de eventos erosivos. Notou-se também que o leito desse curso d'água é rochoso e devido aos processos erosivos encontra-se bastante areia depositada no fundo do leito, caracterizando o assoreamento do curso d'água. Em medições realizadas no momento da visita, utilizando dois equipamentos portáteis da HANNA, modelos HI 98129 e HI 9146, observou-se que a água desse ponto apresenta condutividade elétrica de 74,0 µS/cm, pH igual a 7,59, oxigênio dissolvido de 2,55 mg/L e a temperatura da água estava em 16,2 °C.

Figura 5.185. Representação fotográfica da situação atual do Ribeirão Cachoeira.

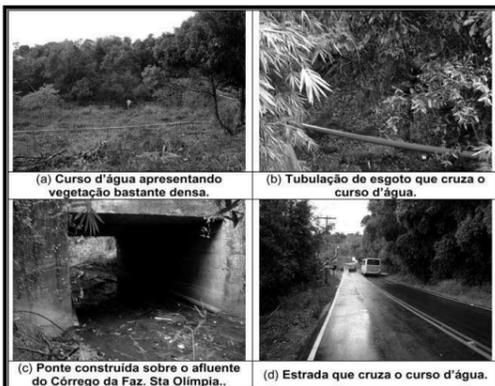
O ponto 24 é referente a visita realizada em um dos afluentes formadores do Córrego da Fazenda Santa Olímpia. Nota-se que nesse ponto o curso d'água apresenta uma largura de aproximadamente 2,0 metros. Ele apresenta vegetação composta por espécies pioneiras e herbáceas de grande porte em ambas as margens, embora esteja inserida numa faixa inferior a estabelecida na legislação (30 metros). Observou-se que a bacia de drenagem desse curso d'água é composta por residências, já que o mesmo encontra-se próximo aos bairros Santa Olímpia e Santana. Notou-se também uma tubulação de esgoto que cruza o córrego, onde o mesmo pode estar com vazamento, uma vez que o odor encontrado no momento da visita era muito forte e característico. Em medições realizadas no momento da visita, utilizando dois equipamentos portáteis da HANNA, modelos HI 98129 e HI 9146, observou-se que a água desse ponto apresenta condutividade elétrica de 532,0 µS/cm, pH igual a 7,84, oxigênio dissolvido de 5,58 mg/L e a temperatura da água estava em 18,4 °C.

Figura 5.186. Representação fotográfica da situação do afluente (Cor. Sta. Olímpia).

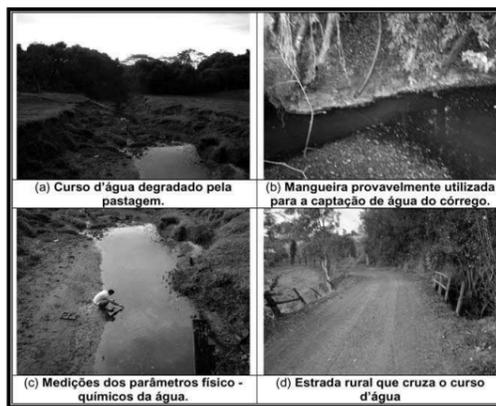
O ponto 25 é referente a visita realizada ao Córrego da Fazenda Santa Olímpia. Nota-se que nesse ponto o curso d'água apresenta uma largura que varia de 1,0 a 3,0 metros. Esse córrego não apresenta APP preservada, apresentando gramíneas em suas margens erodidas. Observa-se que a bacia de drenagem desse curso d'água é composta por pastagem, onde o gado tem livre acesso ao curso d'água, propiciando a ocorrência de eventos erosivos. Outra observação feita foi a elevada concentração de sedimentos depositados no interior do leito arenoso desse curso d'água. Em medições realizadas no momento da visita, utilizando dois equipamentos portáteis da HANNA, modelos HI 98129 e HI 9146, observou-se que a água desse ponto apresenta condutividade elétrica de 460,0 µS/cm, pH igual a 7,92, oxigênio dissolvido de 5,92 mg/L e a temperatura da água estava em 17,8 °C.

Figura 5.187. Representação fotográfica da situação atual do Córrego da Faz. Sta. Olímpia.

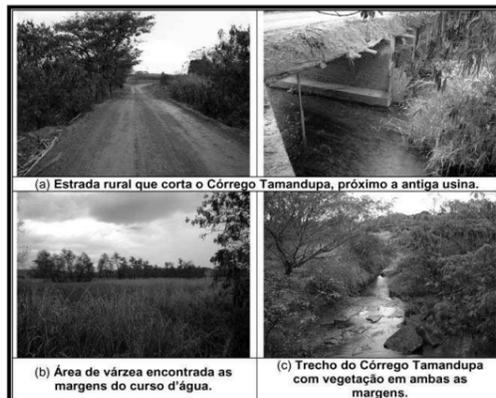
Figura 5.189. Representação fotográfica da situação atual do Córrego Tamandupa.

O ponto 27 é referente a visita realizada ao Córrego Tamandupa, localizado próximo a antiga usina de cana Tamandupa. Nota-se que nesse ponto o curso d'água apresenta uma largura de aproximadamente 11,0 metros, devido a uma ponte construída sobre ele, posteriormente a essa ponte o curso d'água estreita e volta a apresentar suas dimensões naturais. Esse ribeirão apresenta vegetação em ambas as margens, porém encontra-se em estado degradado de conservação e está inserida numa faixa inferior a estabelecida na legislação (30 metros). Observa-se que em seu entorno, encontra-se uma área de várzea e que a bacia de drenagem desse curso d'água é ocupada praticamente com pastagem. Em medições realizadas no momento da visita, utilizando dois equipamentos portáteis da HANNA, modelos HI 98129 e HI 9146, observou-se que a água desse ponto apresenta condutividade elétrica de 281,0 µS/cm, pH igual a 7,66, oxigênio dissolvido de 5,55 mg/L e a temperatura da água estava em 17,3 °C.

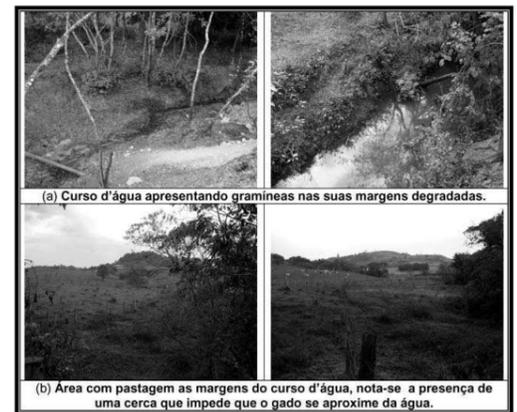
O ponto 28 é referente a visita realizada a um afluente do Rio Corumbataí, distando aproximadamente 100 metros da foz. Nota-se que nesse ponto o curso d'água apresenta uma largura que varia de 1,0 a 2,0 metros, não apresentando vegetação preservada em suas margens, sendo encontrados apenas gramíneas de pequeno porte e indivíduos isolados. Suas margens são predominantemente ocupadas por pastagem, onde o gado está separado do curso d'água por cercas, observou-se também que o leito do curso d'água é arenoso. Em medições realizadas no momento da visita, utilizando dois equipamentos portáteis da HANNA, modelos HI 98129 e HI 9146, observou-se que a água desse ponto apresenta condutividade elétrica de 147,0 µS/cm, pH igual a 7,81, oxigênio dissolvido de 6,62 mg/L e a temperatura da água estava em 17,9 °C.

Figura 5.190. Representação fotográfica da situação atual de um afluente do Rio Corumbataí.

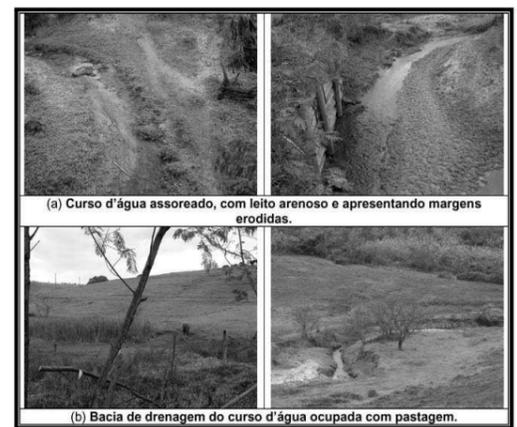
O ponto 29 é referente a visita realizada a um afluente do Rio Corumbataí, distando aproximadamente 400 metros da foz. Nota-se que nesse ponto o curso d'água apresenta uma largura que varia de 1,0 a 2,0 metros. Esse ribeirão não apresenta APP preservada, apresentando gramíneas em suas margens erodidas. Observa-se que a bacia de drenagem desse curso d'água é composta por pastagem, onde o gado tem livre acesso ao curso d'água, propiciando a ocorrência de eventos erosivos. Notou-se também que o leito desse curso d'água é arenoso. Em medições realizadas no momento da visita, utilizando dois equipamentos portáteis da HANNA, modelos HI 98129 e HI 9146, observou-se que a água desse ponto apresenta condutividade elétrica de 145,0 µS/cm, pH igual a 7,92, oxigênio dissolvido de 6,92 mg/L e a temperatura da água estava em 18,7 °C.

Figura 5.191. Representação fotográfica da situação atual de um afluente do Rio Corumbataí.

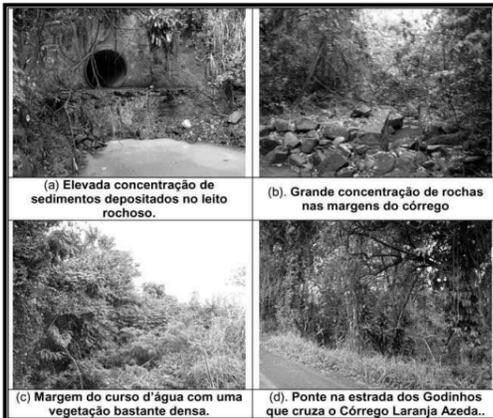
O ponto 31 é referente a visita realizada ao Córrego Laranja Azeda, na estrada do Godinhos, distando aproximadamente 3,38 Km do bairro Mario Dedini (Piracicaba). Nota-se que nesse ponto o curso d'água apresenta uma largura de aproximadamente 2,5 metros. Ele apresenta uma vegetação bastante densa em ambas as margens, composta por espécies pioneiras e herbáceas de médio a grande porte, mas encontra-se inserida numa faixa inferior a estabelecida na legislação (30 metros). Outra observação feita foi a elevada concentração de sedimentos depositados no interior do leito rochoso desse curso d'água. Em medições realizadas no momento da visita, utilizando dois equipamentos portáteis da HANNA, modelos HI 98129 e HI 9146, observou-se que a água desse ponto apresenta condutividade elétrica de 474,0 $\mu\text{S}/\text{cm}$, pH igual a 8,03, oxigênio dissolvido de 6,51 mg/L e a temperatura da água estava em 17,5 °C.

Figura 5.193. Representação fotográfica da situação atual do Córrego Laranja Azeda.

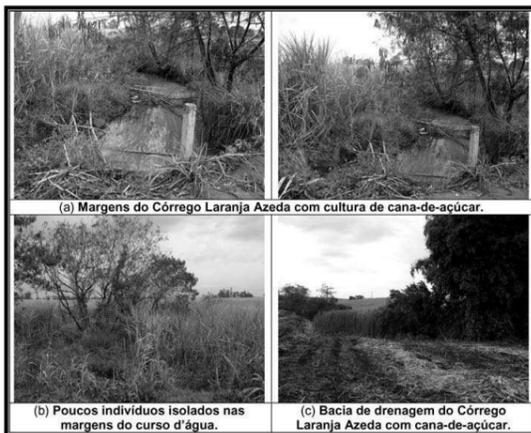
O ponto 32 é referente a visita realizada ao Córrego Laranja Azeda, na estrada do Godinhos, distando aproximadamente 2,58 Km do bairro Mario Dedini (Piracicaba). Nota-se que nesse ponto o curso d'água apresenta uma largura inferior a 2,0 metros. Esse ribeirão não apresenta APP preservada, apresentando apenas alguns indivíduos isolados. Observa-se que a bacia de drenagem desse curso d'água é composta por cana-de-açúcar, onde a mesma é encontrada até as margens do córrego. Em medições realizadas no momento da visita, utilizando dois equipamentos portáteis da HANNA, modelos HI 98129 e HI 9146, observou-se que a água desse ponto apresenta condutividade elétrica de 565,0 $\mu\text{S}/\text{cm}$, pH igual a 7,79, oxigênio dissolvido de 4,15 mg/L e a temperatura da água estava em 18,2 °C.

Figura 5.194. Representação fotográfica da situação atual do Córrego Laranja Azeda.

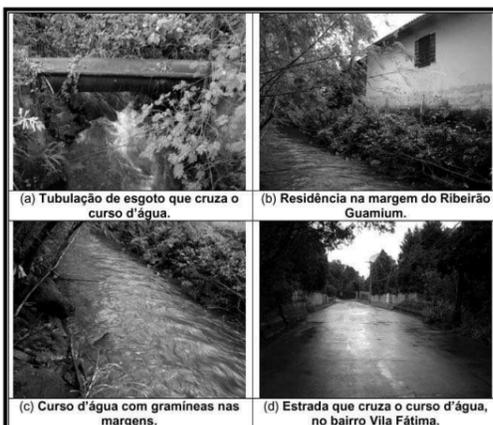
O ponto 33 é referente a visita realizada no Ribeirão Guamium. Nota-se que nesse ponto o curso d'água apresenta uma largura de aproximadamente 3,0 metros. Esse ribeirão não apresenta vegetação preservada em toda sua margem, sendo encontrado uma residência na APP do curso d'água. Observou-se que a bacia de drenagem desse curso d'água é composta por residências, já que o mesmo encontra-se no bairro Vila Fátima (Piracicaba). Nesse curso d'água também foi observado a passagem de uma tubulação de esgoto por ele. Em medições realizadas no momento da visita, utilizando dois equipamentos portáteis da HANNA, modelos HI 98129 e HI 9146, observou-se que a água desse ponto apresenta condutividade elétrica de 140,0 $\mu\text{S}/\text{cm}$, pH igual a 8,59, oxigênio dissolvido de 6,33 mg/L e a temperatura da água estava em 19,7 °C.

Figura 5.195. Representação fotográfica da situação atual do Ribeirão Guamium.

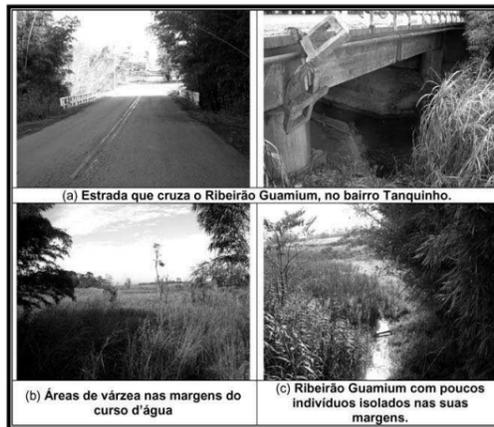
O ponto 34 é referente a visita realizada ao Ribeirão Guamium, no Distrito de Tanquinho (Piracicaba). Nota-se que nesse ponto o curso d'água apresenta uma largura inferior a 2,0 metros. Esse ribeirão não apresenta vegetação preservada em ambas as margens, apenas poucos indivíduos isolados, sendo que nas margens desse curso d'água encontram-se áreas de várzea. Observa-se também que a bacia de drenagem desse curso d'água é ocupada com o cultivo de cana-de-açúcar e pastagem. Em medições realizadas no momento da visita, utilizando dois equipamentos portáteis da HANNA, modelos HI 98129 e HI 9146, observou-se que a água desse ponto apresenta condutividade elétrica de 42,0 $\mu\text{S}/\text{cm}$, pH igual a 8,15, oxigênio dissolvido de 4,87 mg/L e a temperatura da água estava em 17,9 °C.

Figura 5.196. Representação fotográfica da situação atual do Ribeirão Guamium.

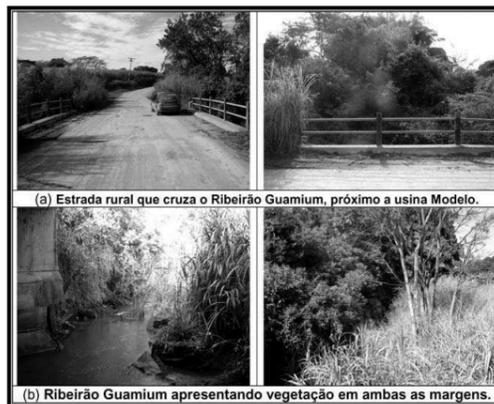
O ponto 35 é referente a visita realizada no Ribeirão Guamium, próximo a Usina Modelo. Nota-se que nesse ponto o curso d'água apresenta uma largura inferior a 3,0 metros. Esse ribeirão apresenta vegetação em ambas as margens, encontrando-se espécies arbustivas e gramíneas. Observou-se que a bacia de drenagem desse curso d'água é composta por áreas cultivadas com cana-de-açúcar. Outra observação feita foi a elevada concentração de sedimentos depositados no interior do leito rochoso desse curso d'água. Em medições realizadas no momento da visita, utilizando dois equipamentos portáteis da HANNA, modelos HI 98129 e HI 9146, observou-se que a água desse ponto apresenta condutividade elétrica de 137,0 $\mu\text{S}/\text{cm}$, pH igual a 7,65, oxigênio dissolvido de 6,70 mg/L e a temperatura da água estava em 19,3 °C.

Figura 5.197. Representação fotográfica da situação atual do Ribeirão Guamium.

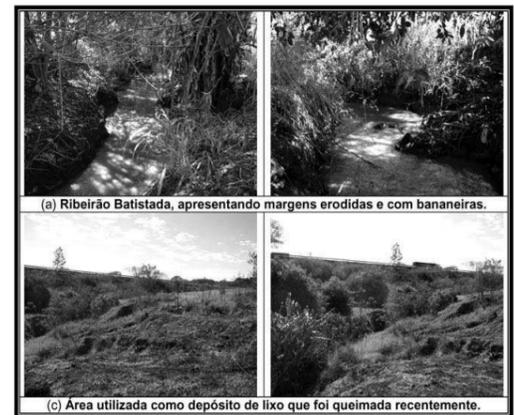
Figura 5.199. Representação fotográfica da situação atual do Ribeirão Batistada.

O ponto 37 é referente a visita realizada ao Ribeirão Batistada, na Rodovia Luiz de Queiroz (SP-304). Nota-se que nesse ponto o curso d'água apresenta uma largura inferior a 2,0 metros, apresentando uma vegetação degradada em ambas as margens, formada por bananeiras e gramíneas. Observa-se que a bacia de drenagem desse curso d'água é ocupada por pastagem e residências. Foi observado também que na margem direita desse curso d'água encontra-se uma área utilizada para depósito de lixo, onde a mesma foi queimada recentemente. Em medições realizadas no momento da visita, utilizando dois equipamentos portáteis da HANNA, modelos HI 98129 e HI 9146, observou-se que a água desse ponto apresenta condutividade elétrica de 87,0 $\mu\text{S}/\text{cm}$, pH igual a 7,73, oxigênio dissolvido de 6,88 mg/L e a temperatura da água estava em 18,9 °C.

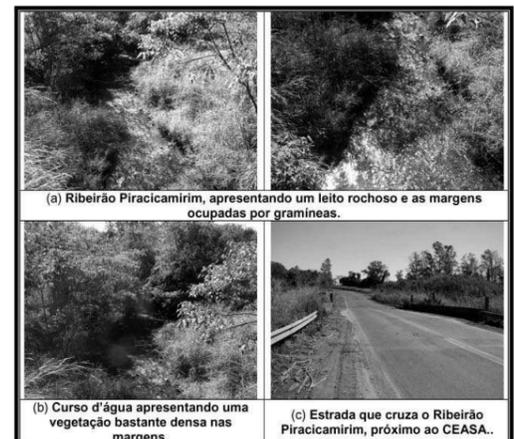
Figura 5.201. Representação fotográfica da situação atual do Ribeirão Piracicamirim.

O ponto 39 é referente a visita realizada no Ribeirão Piracicamirim, próximo ao CEASA de Piracicaba. Nota-se que nesse ponto o curso d'água apresenta uma largura inferior a 4,0 metros. Esse ribeirão apresenta vegetação em ambas as margens, predominando leucenas e gramíneas. Observou-se que a bacia de drenagem desse curso d'água é composta por áreas cultivadas com cana-de-açúcar. Em medições realizadas no momento da visita, utilizando dois equipamentos portáteis da HANNA, modelos HI 98129 e HI 9146, observou-se que a água desse ponto apresenta condutividade elétrica de 163,0 $\mu\text{S}/\text{cm}$, pH igual a 7,30, oxigênio dissolvido de 5,63 mg/L e a temperatura da água estava em 23,6 °C.

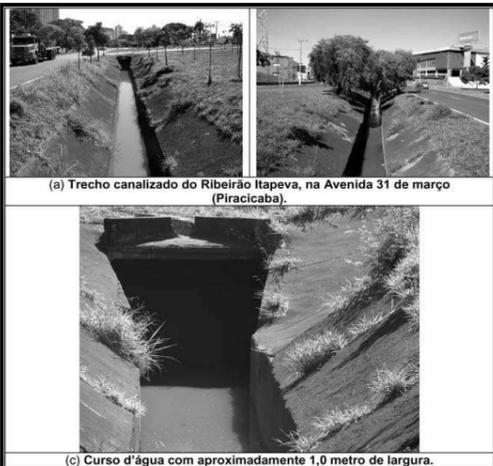
Figura 5.202. Representação fotográfica da situação atual do Ribeirão Itapeva.

O ponto 40 é referente a visita realizada no Ribeirão Itapeva. Nota-se que nesse ponto o curso d'água encontra-se num trecho urbano e canalizado, na Avenida 31 de Março (Piracicaba) e possui aproximadamente 1,0 metro de largura. Em medições realizadas no momento da visita, utilizando dois equipamentos portáteis da HANNA, modelos HI 98129 e HI 9146, observou-se que a água desse ponto apresenta condutividade elétrica de 583,0 µS/cm, pH igual a 7,37, oxigênio dissolvido de 2,40 mg/L e a temperatura da água estava em 24,7 °C.
