Serviço Municipal de Água e Esgoto de Piracicaba
Contrato nº 25/2010
Convite nº 001/2010 - Processo nº 170/2010

Plano Municipal de Gestão de Recursos Hídricos do Município de Piracicaba/SP

Relatório 3 - Diagnóstico Específico

outubro/2010

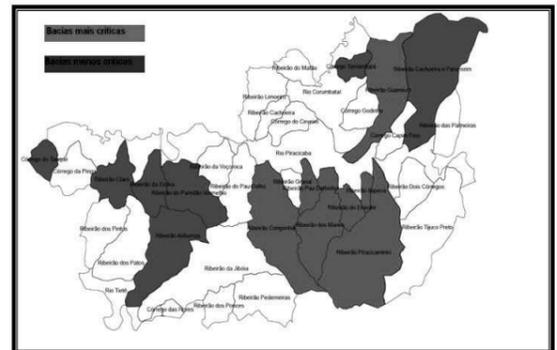
A Figura 2.1 apresenta as 7(sete) bacias mais bem classificadas na hierarquização (melhores) e as 7 (sete) bacias piores ranqueadas, estudadas neste relatório.

Figura 2.1. Localização espacial das 7 melhores (azuis) e 7 piores (em vermelho) bacias hidrográficas.

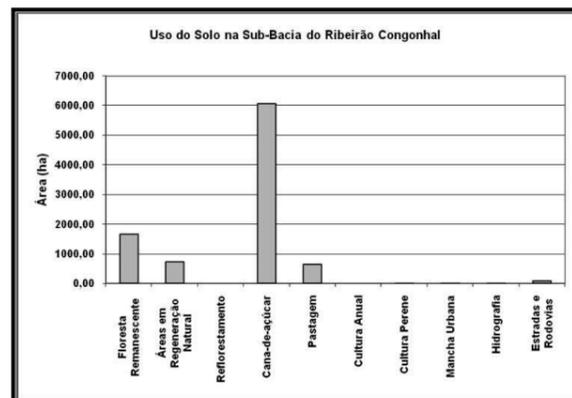
Figura 4.1. Uso do solo na Bacia do Ribeirão Congonhal.

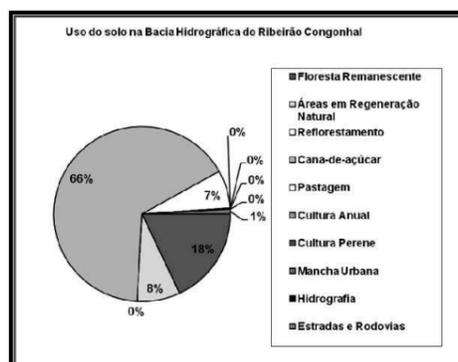
Figura 4.2. Distribuição relativa do uso do solo na Bacia do Ribeirão Congonhal.

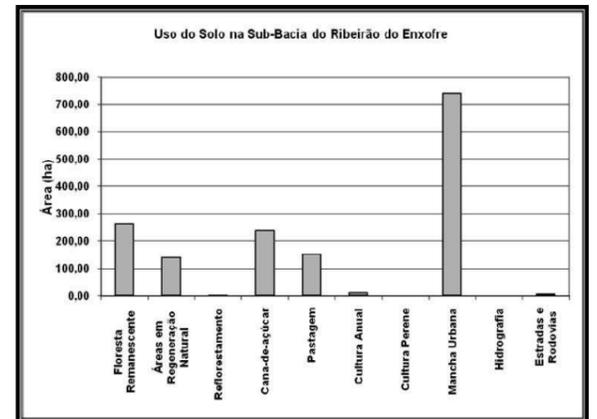
Figura 4.3. Uso do solo na Bacia do Ribeirão do Enxofre.

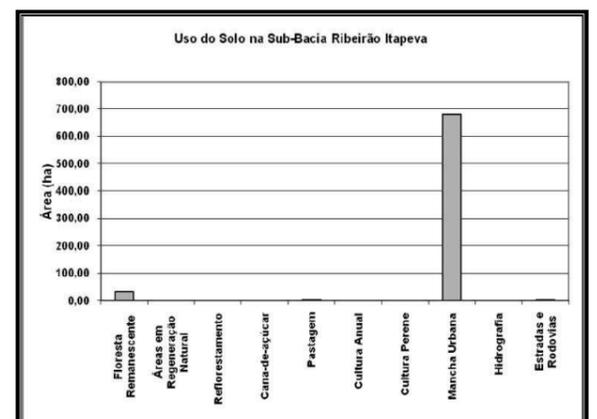
Figura 4.5. Uso do solo na Bacia do Ribeirão Itapeva.

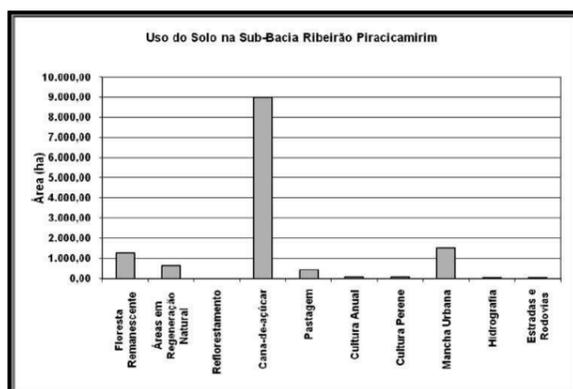
Figura 4.7. Uso do solo na Bacia do Ribeirão Piracicamirim.

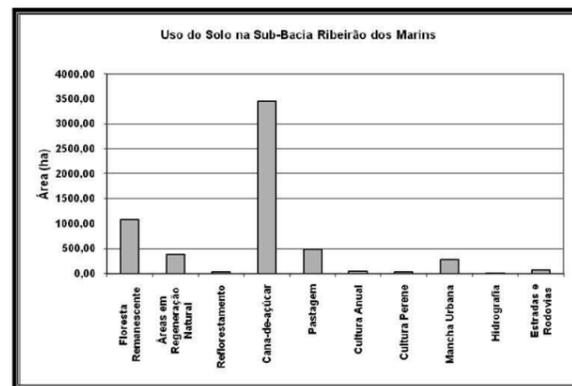
Figura 4.9. Uso do solo na Bacia do Ribeirão dos Marins.

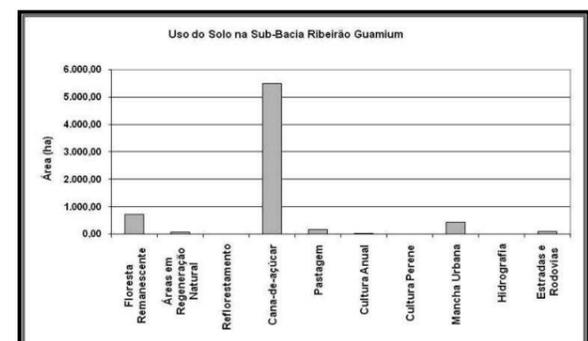
Figura 4.13. Uso do solo na Bacia do Ribeirão Guamium.

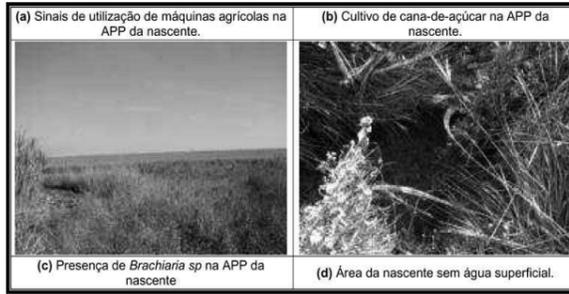
O ponto 01, de coordenadas geográficas UTM 23k 7.504.362 Norte e 233.641 Leste, é referente à visita realizada a nascente localizada na Microbacia do Guamium, bairro do Tanquinho. Nota-se que a nascente apresenta largura variável, alcançando diâmetros de 30m em alguns locais. A vegetação existente no interior de seu perímetro está composta predominantemente por plantas herbáceas, das quais merece destaque à família POACEAE representada abundantemente por espécies exóticas de comportamento invasor e ou oportunista como Saccharum sp. (cana-de-açúcar) e Brachiaria sp. (capim-braquiária). As margens da nascente estão preenchidas em toda sua extensão pelo cultivo de cana-de-açúcar, de forma que o limite de 50m de Área de Preservação Permanente (APP) estabelecido pela Lei 4.771/1965 (Código Florestal) não está sendo respeitado. Através da observação de pegadas pôde-se concluir também que há livre acesso de animais bovinos e eqüinos nessa nascente (a APP não está cercada), além do acesso de animais silvestres, tais como aves e, possivelmente, Hydrochoerus hydrochaeris (capivara). A falta de vegetação preservada somada ao livre acesso de máquinas agrícolas até o interior do perímetro da nascente torna o local suscetível à erosão (apesar da pouca declividade do terreno), ao carreamento de sedimentos e nutrientes e, por fim, ao assoreamento do corpo hídrico. Todos os agentes de perturbação mencionados estão provocando a desconfiguração da referida paisagem de fitofisionomia ripária e, no período da visita ao local (período de estiagem), a nascente encontrava-se seca, como observado na Figura 4.16.

Figura 4.16. Representação fotográfica da situação atual de uma nascente presente na Bacia Hidrográfica do Ribeirão Guamium.

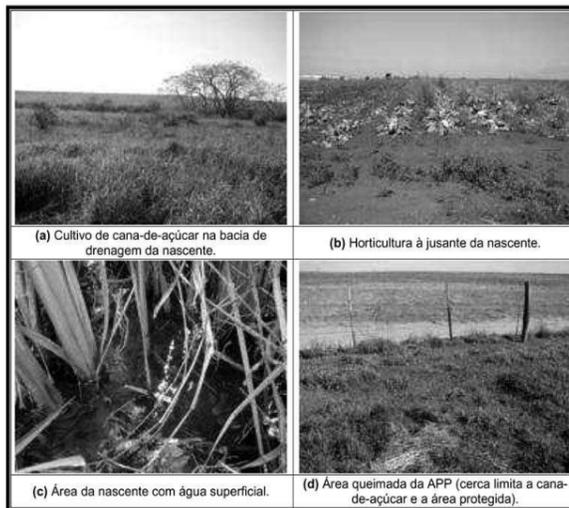
e queimou cerca de 50m² de área protegida). Foi avistado essencialmente aves (pequenos pássaros e aves de rapina). Há ocorrência de erosão laminar, porém não foram encontradas voçorocas no local. Em medições realizadas no momento da visita, utilizando dois equipamentos portáteis da HANNA, modelos HI 98129 e HI 9146, observou-se que a água desse ponto apresenta condutividade elétrica de 32 µS/cm, pH igual a 7,45, oxigênio dissolvido de 3,43 mg/L e a temperatura da água estava em 18,9 °C. A Figura 4.17 caracteriza a situação desse curso d'água.

Figura 4.17. Representação fotográfica da situação atual de uma nascente presente na Bacia Hidrográfica do Ribeirão Guamium.

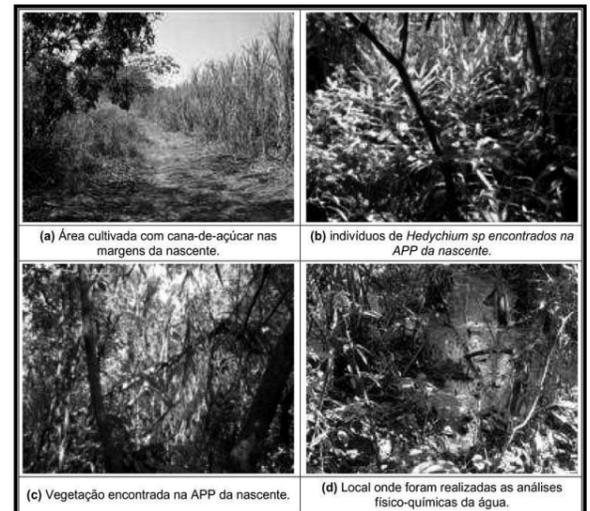
O ponto 04, de coordenadas geográficas UTM 23k 7.493.773 Norte e 232.046 Leste é referente à visita realizada a nascente localizada na Microbacia do Guamium, próximo ao bairro Santa Rosa. Nota-se na zona da nascente visitada em período de estiagem muitas poças de água sem aparente drenagem. A vegetação existente no interior de seu perímetro e ao longo da APP está composta por fitofisionomia florestal característica de matas ciliares de Florestas Semidecíduas do planalto paulista, sendo observados todos os estratos característicos de florestas e a presença de plântulas em desenvolvimento no banco de sementes. O dossel superior alcança os 13m, entretanto a abundante presença de plantas com hábito trepador (lianas) pode estar alterando a estrutura da comunidade vegetal (havia muitos indivíduos arbóreos quebrados e derrubados em razão da ação das lianas, fato que favoreceu a entrada de luz solar e a dispersão de sementes de gramíneas pelo interior da APP). A borda da mata está circundada por cana-de-açúcar e por uma servidão em toda a sua extensão. Também ocorrem na borda adensamentos de Leucaena sp. (leucena); de representantes da família POACEAE dos quais merece destaque o capim-gordura e uma planta herbácea bambusóide esciófita, cuja origem ainda não é consenso dentre pesquisadores; além da presença de uma zingiberácea asiática presente ao longo de áreas ciliares por todo Brasil e vulgarmente conhecida como lírio-do-brejo (Hedychium sp.). A APP não está cercada e o limite de 50m de Área de Preservação Permanente (APP) estabelecido pela Lei 4.771/1965 (Código Florestal) está, em parte, sendo respeitado (alguns pontos da APP apresentam extensões inferiores aos 50m vigentes). Não foram observados indícios da presença de animais criados na APP. Em medições realizadas no momento da visita, utilizando dois equipamentos portáteis da HANNA, modelos HI 98129 e HI 9146, observou-se que a água desse ponto apresenta condutividade elétrica de 113 µS/cm, pH igual a 6,76, oxigênio dissolvido de 2,90 mg/L e a temperatura da água estava em 19,2 °C. A Figura 4.19 caracteriza a situação desse curso d'água.

Figura 4.19. Representação fotográfica da situação atual de uma nascente presente na Bacia Hidrográfica do Ribeirão Guamium.

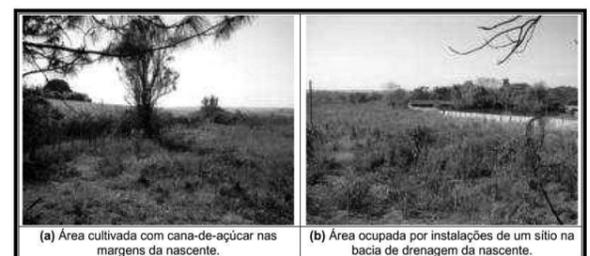
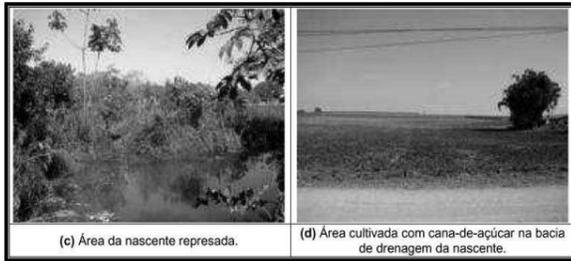
O ponto 05, de coordenadas geográficas UTM 23k 7.499.007 Norte e 231.446 Leste, é referente à visita realizada a nascente localizada na Microbacia do Guamium, próximo ao bairro Santa Rosa. Nota-se que a zona da nascente apresenta perímetro em formato retangular (alcançando larguras de 40m em alguns locais), sendo que em numa borda ocorre o cultivo de cana-de-açúcar e na outra extensão há instalações de um sítio (residência, garagem de máquinas, oficina, galinheiro etc.). A vegetação existente no interior de seu perímetro e na APP sofre manejo em sua porção mais alta, sendo que foi observada prática de horticultra no local (brassicáceas, asteráceas e solanáceas foram observadas). À medida que decresce a cota altitudinal (de declividade suave) o perfil da vegetação tem sua riqueza incrementada por espécies aquáticas típicas (algumas nativas como as do gênero Ludwigia sp. e Blacknum sp., por exemplo), além de gramíneas de reconhecido comportamento invasor. A nascente é interposta por um barramento que represa suas águas e, neste ponto, a fitofisionomia do local cede lugar à vegetação arbórea composta em sua totalidade por espécies pioneiras heliófitas (pau-pólvora, sangra d'água, mutamba, embaubeira etc.) e algumas esciófitas (pitangueira e capororoca). O limite de 50m de Área de Preservação Permanente (APP) estabelecido pela Lei 4.771/1965 (Código Florestal) não está sendo respeitado. Presença de forte odor de vinhaça ao longo da nascente e muitas canaletas (profundidade média de 15 cm) esculpidas pela ação da água oriunda de cotas superiores do canalial foram encontradas. Em medições realizadas no momento da visita, utilizando dois equipamentos portáteis da HANNA, modelos HI 98129 e HI 9146, observou-se que a água desse ponto apresenta condutividade elétrica de 18 µS/cm, pH igual a 6,82, oxigênio dissolvido de 3,10 mg/L e a temperatura da água estava em 22 °C. A Figura 4.20 caracteriza a situação desse curso d'água.

Figura 4.20. Representação fotográfica da situação atual de uma nascente presente na Bacia Hidrográfica do Ribeirão Guarium.

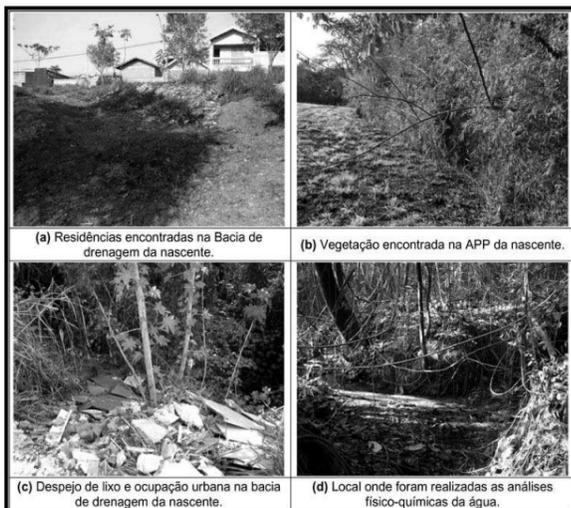
se que a água desse ponto apresenta condutividade elétrica de 778 µS/cm, pH igual a 9,89, oxigênio dissolvido de 0,70 mg/L e a temperatura da água estava em 17,1 °C. A Figura 4.21 caracteriza a situação atual dessa nascente.

Figura 4.21. Representação fotográfica da situação atual de uma nascente presente na Bacia Hidrográfica do Ribeirão Enxofre.

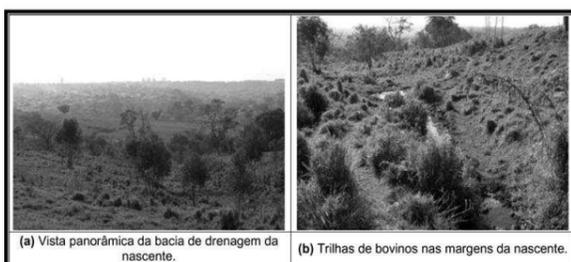
(entulhos e lixo doméstico), entretanto a específica localidade da nascente e menos alterada por pessoas do que pela criação bovina. Desta forma, há intenso pisoteio e fezes na nascente e através do curso d'água (acentuando erosão), além de um barramento que empoeira a água usada na hidratação dos bovinos. Em alguns pontos o leito do ribeirão encontra-se fluindo por uma voçoroca com mais de 1m de profundidade. A APP não está cercada e seu limite de 50m de vegetação estabelecido pela Lei 4.771/1965 (Código Florestal) não é respeitado, fato que resulta numa área de preservação dominada por gramíneas forrageiras, indivíduos esparsos de *Eucalyptus sp.* (eucalipto) e plantas ruderais, tal como *Ricinus sp.* (mamona) e invasoras, como *Tecoma sp.* (ipê-de-jardim). Por suas características paisagísticas, de tipos de uso e de localização a zona onde está inserida a nascente pode ser denominada como um terreno baldio submetido principalmente à criação bovina e cuja fauna e flora estão sujeitas a padrões de sinantropia explícitos. Em medições realizadas no momento da visita, utilizando dois equipamentos portáteis da HANNA, modelos HI 98129 e HI 9146, observou-se que a água desse ponto apresenta condutividade elétrica de 106 µS/cm, pH igual a 11,02, oxigênio dissolvido de 3,27 mg/L e a temperatura da água estava em 19,4 °C. A Figura 4.22 caracteriza a situação atual dessa nascente.

Figura 4.22. Representação fotográfica da situação atual de uma nascente presente na Bacia Hidrográfica do Ribeirão Enxofre.

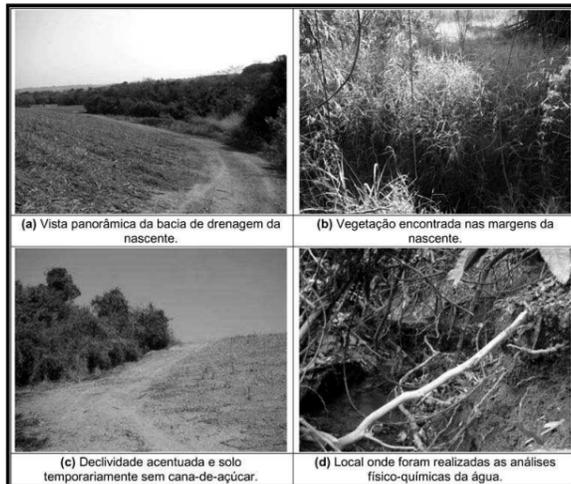
O ponto 08, de coordenadas geográficas UTM 23k 7.477.881 Norte e 224.496 Leste, é referente à visita realizada a nascente localizada na Microbacia do Marins, no bairro Monjolinho. A bacia de drenagem em que se situa a nascente visitada está localizada na malha rural piracicabana, com presença restrita de condomínios. Em tal posição geográfica, o cultivo de cana-de-açúcar imprime sobre a paisagem formas de uso típicas de zonas rurais do interior paulista. A APP é circundada pelo cultivo de cana, não está cercada e seu limite de 50m de vegetação estabelecido pela Lei 4.771/1965 (Código Florestal) é respeitado, fato que resulta numa área de preservação com fitofisionomia ripária presente e onde podem ser observados indivíduos de espécies arbóreas de grande porte ocupando o dossel superior (aproximadamente 20m), tais como *Cariniana estrellensis* (jequitibá-branco), *Copaifera sp.* (copaiba) e *Rhamnidium sp.* (sagaragi). Há presença de gramíneas invasoras em clareiras encontradas na mata ciliar à jusante da nascente e nas bordas, além de lianas que podem ser observadas do estrato herbáceo ao dossel superior sendo que, neste último caso, provocam a quebra de galhos nas árvores. Foram presenciadas erosões ocorrendo no perímetro da APP. Em medições realizadas no momento da visita, utilizando dois equipamentos portáteis da HANNA, modelos HI 98129 e HI 9146, observou-se que a água desse ponto apresenta condutividade elétrica de 0 µS/cm, pH igual a 11,12, oxigênio dissolvido de 3,3 mg/L e a temperatura da água estava em 18,2 °C. A Figura 4.23 caracteriza a situação atual dessa nascente.

Figura 4.23. Representação fotográfica da situação atual de uma nascente presente na Bacia Hidrográfica do Ribeirão Marins.

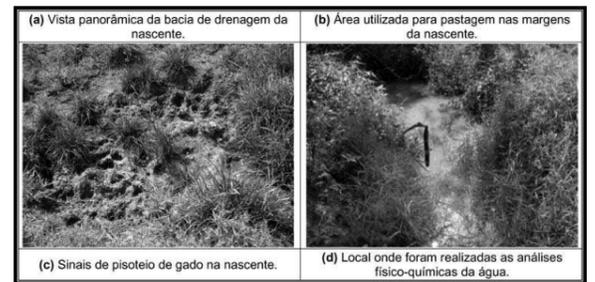
O ponto 10, de coordenadas geográficas UTM 23k 7.473.736 Norte e 219.272 Leste é referente à visita realizada a nascente localizada na Microbacia do Marins, no bairro Sete Barrocas. A bacia de drenagem em que se situa a nascente visitada encontra-se na malha rural piracicabana, em uma localidade onde está construída uma residência e cuja propriedade predomina o cultivo de cana-de-açúcar e a criação bovina os quais imprimem sobre a paisagem formas de uso típicas de zonas rurais. Resíduos sólidos não são despejados no local (entulhos e lixo doméstico), entretanto há presença de fezes de bovinos e rastros pisoteio dos animais na nascente e à jusante acentuada erosão no terreno (principalmente em suas margens). A APP está cercada e seu limite de 50m de vegetação estabelecido pela Lei 4.771/1965 (Código Florestal) não é respeitado porque há livre circulação de bovinos na área e porque ela não forma uma zona de proteção ciliar composta por fitofisionomia ripária. Ao longo da APP ocorrem indivíduos arbóreos isolados de gêneros como *Tabebuia sp.* (ipê-amarelo), *Ficus sp.* (figueira), *Rapanea sp.* (capororoca) e manchas monoespecíficas de leucena, ou "leucenais", resultando a paisagem numa matriz aberta preenchida por braquiária e cana-de-açúcar, contendo pequenas manchas de vegetação arbórea em sua maioria exótica. Em medições realizadas no momento da visita, utilizando dois equipamentos portáteis da HANNA, modelos HI 98129 e HI 9146, observou-se que a água desse ponto apresenta condutividade elétrica de 2 µS/cm, pH igual a 9,76, oxigênio dissolvido de 2,6 mg/L e a temperatura da água estava em 19,4 °C. A Figura 4.25 caracteriza a situação atual dessa nascente.

Figura 4.25. Representação fotográfica da situação atual de uma nascente presente na Bacia Hidrográfica do Ribeirão Marins.

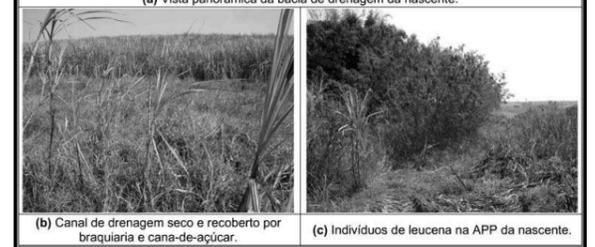
O ponto 11, de coordenadas geográficas UTM 23k 7.474.503 Norte e 220.036 Leste é referente à visita realizada a nascente localizada na Microbacia do Marins, no bairro Sete Barrocas. A bacia de drenagem em que se situa a nascente visitada encontra-se na malha rural piracicabana, em uma localidade cuja propriedade só explora o cultivo de cana-de-açúcar o qual imprime sobre a paisagem forma de uso típica de zona rural. O despejo de resíduos sólidos no local, sobretudo entulho e restos de móveis foi notado em meio ao cultivo de cana na APP que não está cercada e seu limite de 50m com vegetação estabelecida pela Lei 4.771/1965 (Código Florestal) não é respeitado, pois a cana-de-açúcar avança sobre o local onde se esperava encontrar água brotando e fluindo. A inexistência de uma zona de proteção ciliar composta por fitofisionomia ripária é tão sentida que ao longo da APP não ocorrem sequer indivíduos arbóreos isolados, apenas capim-braquiária, um bambuzal, cana-de-açúcar (que além de circundar todo o perímetro da APP ocorre no canal de drenagem) e alguns arbustos de mimosáceas bioindicadoras do processo de degradação a que o solo está submetido. Portanto, a pressão degradante do uso da cana resulta a paisagem numa matriz aberta preenchida por braquiária e cana-de-açúcar, sem manchas ou corredores de vegetação arbórea. Não havia água para que qualquer tipo de aferição fosse realizada. A Figura 4.26 caracteriza a situação atual dessa nascente.

Figura 4.26. Representação fotográfica da situação atual de uma nascente presente na Bacia Hidrográfica do Ribeirão Marins.

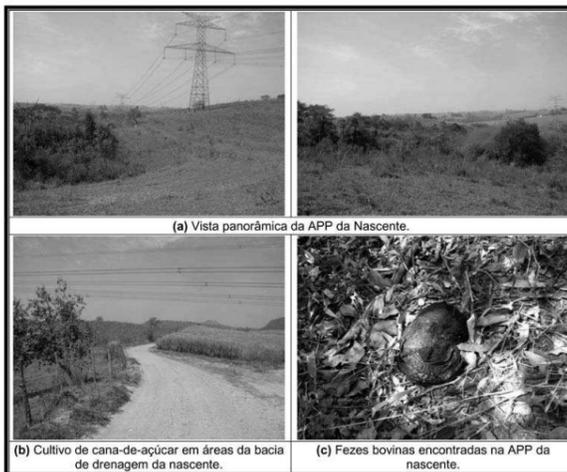
nascente está sofrendo processo de degradação. A Figura 4.49 caracteriza a situação atual desse curso d'água.

Figura 4.49. Representação fotográfica da situação atual de uma nascente presente na Bacia Hidrográfica do Ribeirão Piracicamirim.

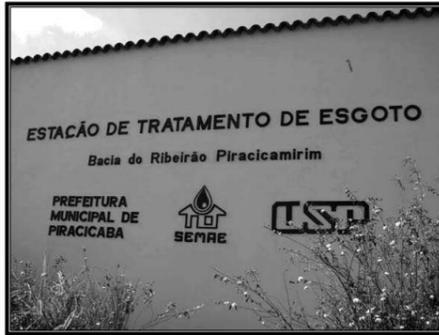
Figura 4.64. Estação de tratamento de esgoto (ETE).

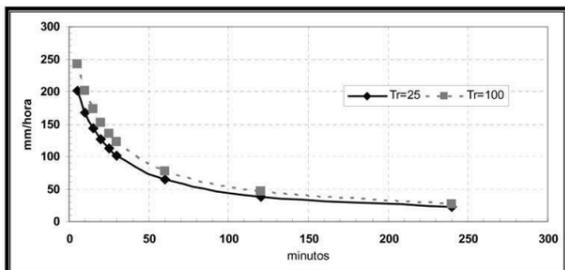
Figura 8.1. Curvas I-D-F em função do tempo de retorno (TR) para Piracicaba-SP

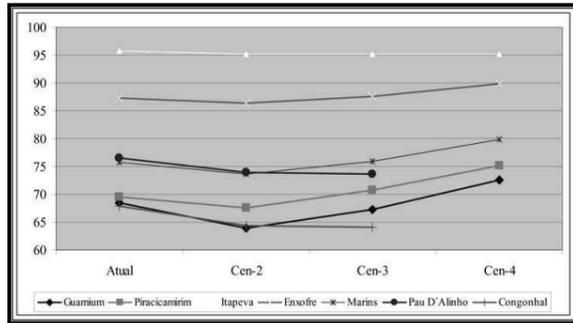
Figura 8.2. Evolução do coeficiente CN ponderado nas bacias prioritárias para os diferentes cenários analisados.

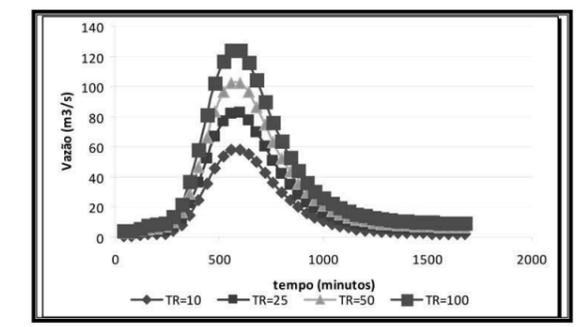
Figura 8.7. Hidrogramas finais de covação para a Bacia Hidrográfica 1, no nó H.1 – Ribeirão Guamium – Cenário 1

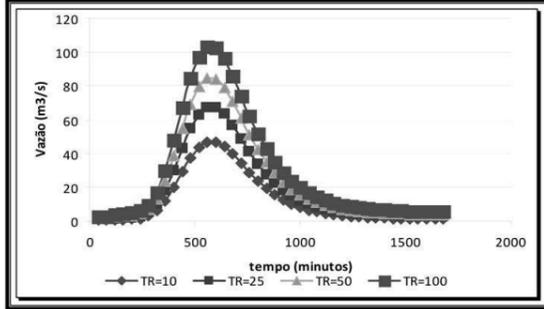
Figura 8.8. Hidrogramas finais de covolução para a Bacia Hidrográfica 1, no nó H.1- Ribeirão Guamium – Cenário 2

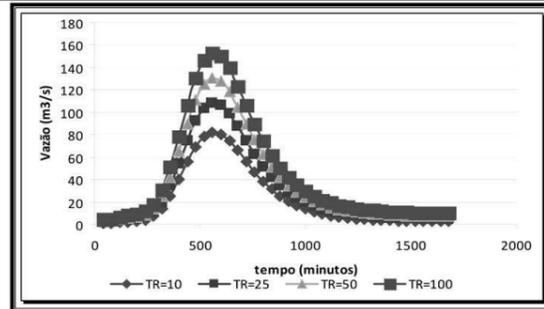
Figura 8.10. Hidrogramas finais de covolução para a Bacia Hidrográfica 1, no nó H.1- Ribeirão Guamium – Cenário 4

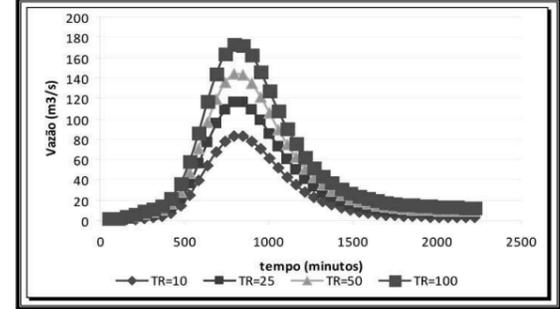
Figura 8.12. Hidrogramas finais de covolução para a Bacia Hidrográfica 2, no nó H.2- Ribeirão Piracicamirim – Cenário 2

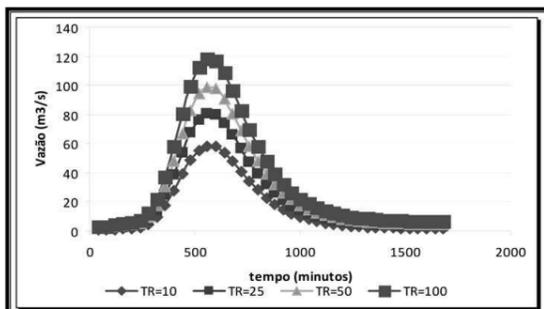
Figura 8.9. Hidrogramas finais de covolução para a Bacia Hidrográfica 1, no nó H.1- Ribeirão Guamium – Cenário 3

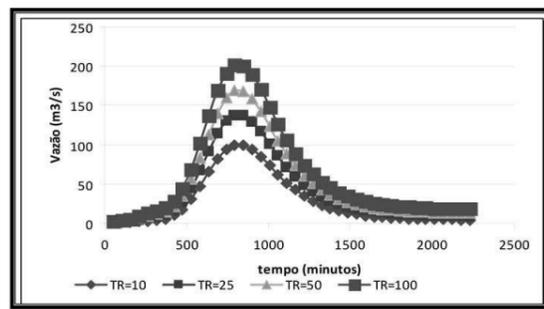
Figura 8.11. Hidrogramas finais de covolução para a Bacia Hidrográfica 2, no nó H.2- Ribeirão Piracicamirim – Cenário 1

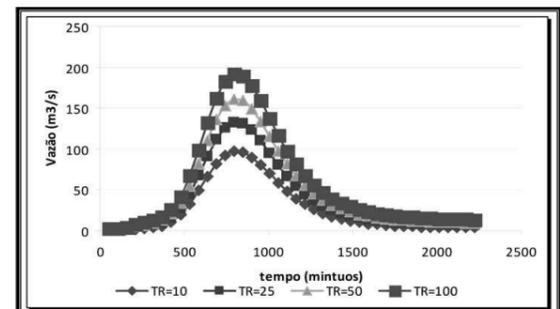
Figura 8.13. Hidrogramas finais de covolução para a Bacia Hidrográfica 2, no nó H.2- Ribeirão Piracicamirim – Cenário 3
